神崎町道路構造物長寿命化修繕計画

平成30年 3月

神崎町

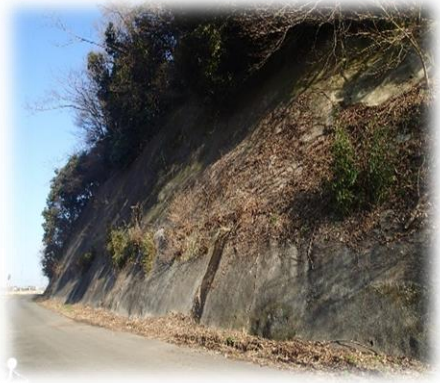
<p>法尻部には背面土圧が大きく作用し、<u>多数の縦クラック</u>と開口クラックが発生している。地山が露出し湧水しているほか、<u>剥がれ落ちたコンクリート塊が植生に引っか</u>かっているなど危険な状況にある。よって早急な詳細調査と対策工の立案が必要である。</p>	<p>背面の砂層流出が主要因であるため、表層からの水浸入防止を目的としたシート保護、大型土嚢による法尻保護、斜面中に残るコンクリート除去等といった応急処置が必要である。平成30年度に法面調査設計を実施し、整備を進めていくこととする。</p>
②

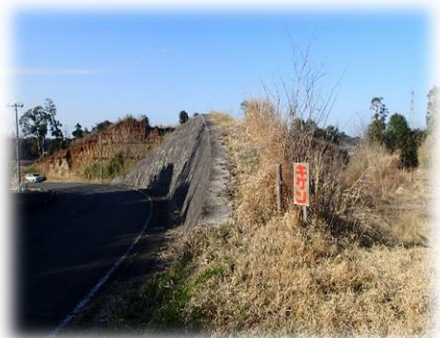
<p>擁壁の上部は背面側に変異しており、亀裂等が所々確認される。背面側は人工的に掘削されており、<u>現在</u>では無用の施設となっている。ブロック崩壊に至った場合、全面道路まで影響することが考えられる。</p>	<p>背面敷地側に開発計画があり調整中。</p>
④

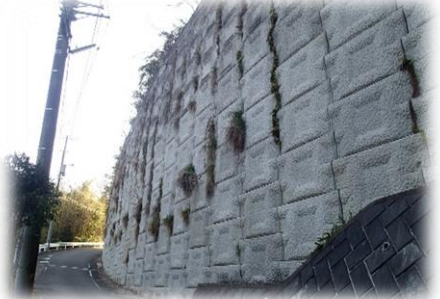
<p>補強土壁面の孕みだし状況については、50m付近にて<u>30~35cmの孕みを計測</u>した。壁面に大きな損壊はなく、法尻道路、上部斜面や上部道路にも大きな変状はない。</p>	<p>経過観察を実施。</p>
